**A l'occasion des travaux de restauration du barrage des Settons
2022-2023 et de leur prolongation 2023-2024,
un dossier récapitulatif sur les travaux de la digue et les Travaux connexes**

**Un budget de 7,5 Millions d'Euros...
(Sources DDT58-Subdivision Gestion de la Loire)**

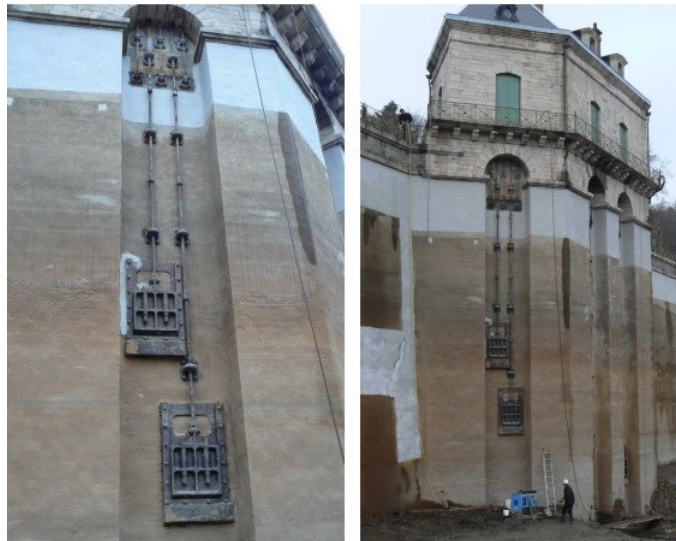
Tour de prise
(Photos DDT 58 - Vidange 2008)

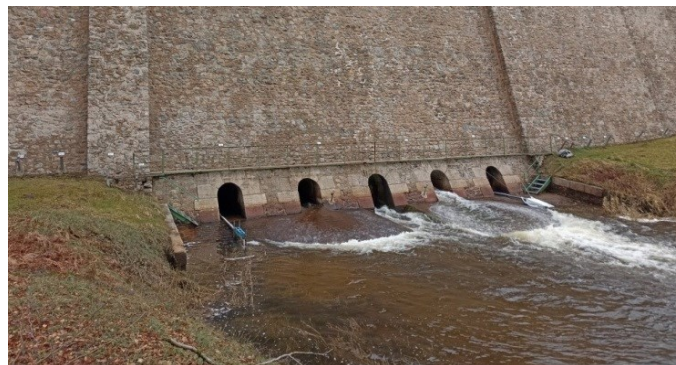
Epanchoir n°1
(Photo DDT 58)

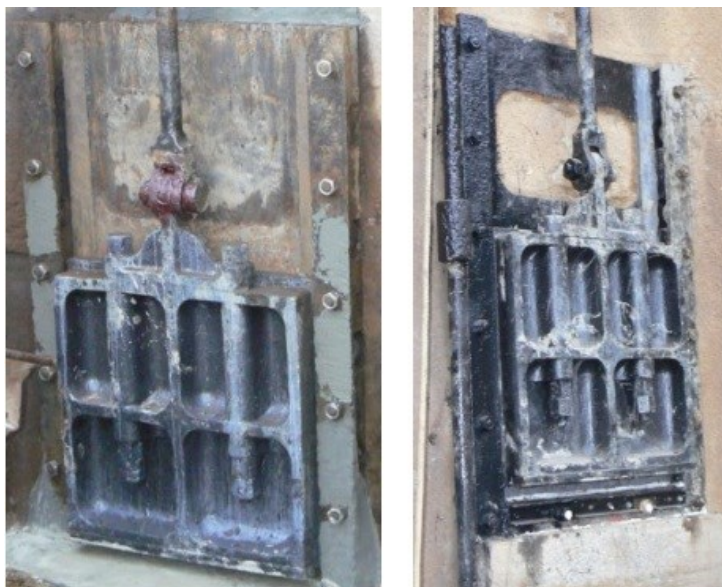
Les deux pertuis d'extrémité sont quant à eux utilisés pour évacuer les eaux de drainage provenant des puits de la rive droite et d'une partie de la rive gauche du masque.

Epanchoir n°1 - vannes 0,00 et 3,50 m
(Photos DDT 58 - Vidange 2008)

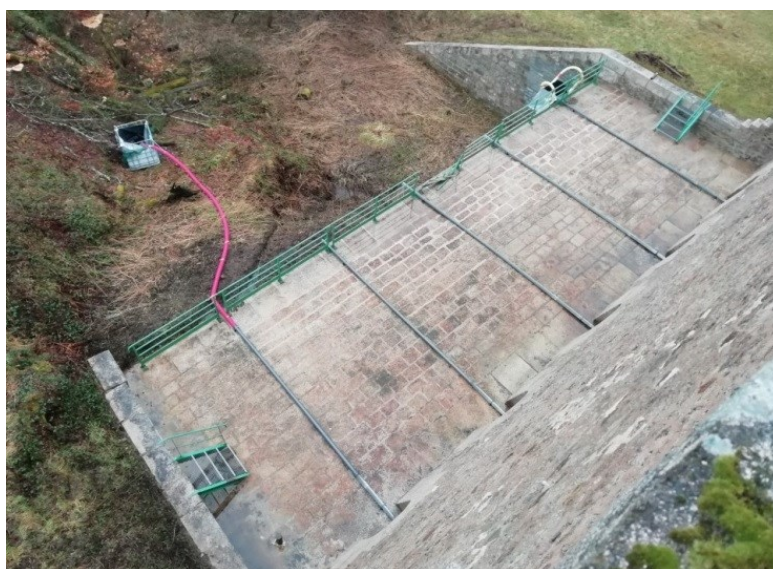
Epanchoir n°2 (aval)
(Photos DDT 58)

L'épanchoir n°2, composé de 5 pertuis maçonné devait historiquement servir de vannes de demi-fond. Il a été condamné lors de la réalisation du masque Maurice Lévy.

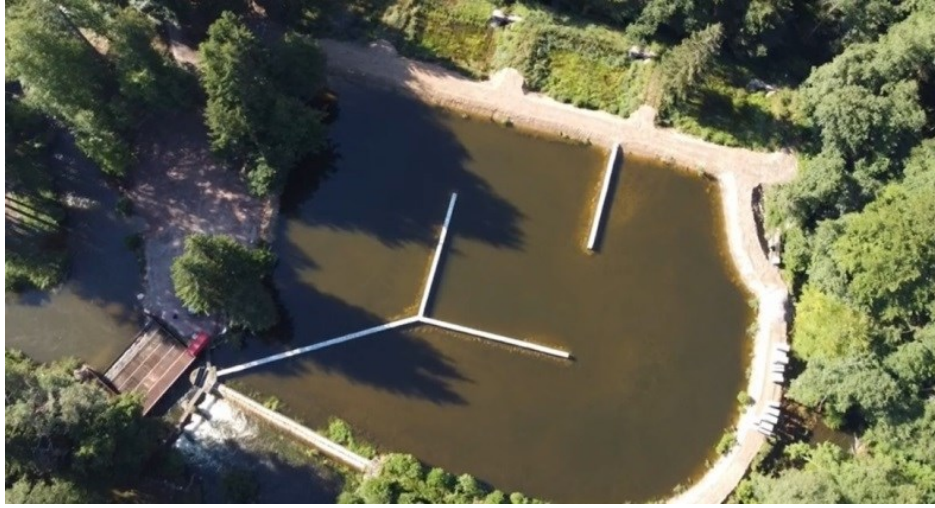
Le bassin de cheminement des différents sédiments de la vidange avec la grille de récupération des poissons en bas à gauche

Grâce à ce bassin, l'afflux de sédiments dans la Cure a été limité à 0,1 gramme par litre d'eau, alors que le projet l'estimait initialement à 8 grammes par litre !

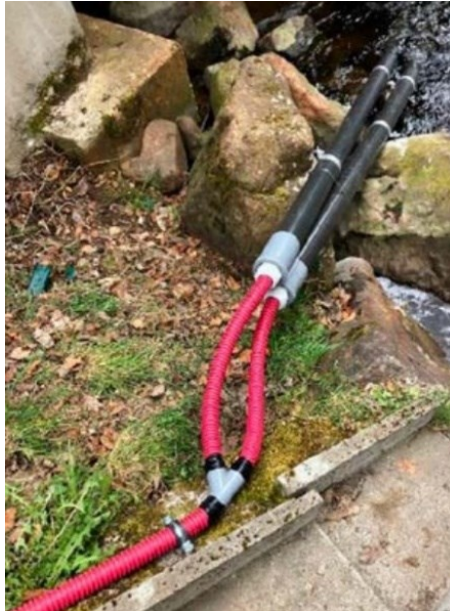
Connection provisoire d'une station
Photo DDT 58

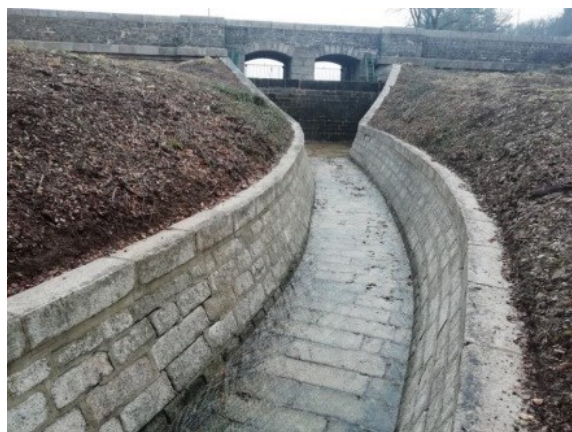
Coursier évacuateur de crues avant travaux
(Photos DDT 58)

Plutôt que de réaliser une rehausse des parois latérales (bajoyers) de l'évacuateur (coursier), les ingénieurs ont retenu une technique permettant de préserver l'aspect originel du lieu : Une semelle en béton et des murs préfabriqués serviront de rempart en cas de débordement du débit et la terre en remblai fera tampon.

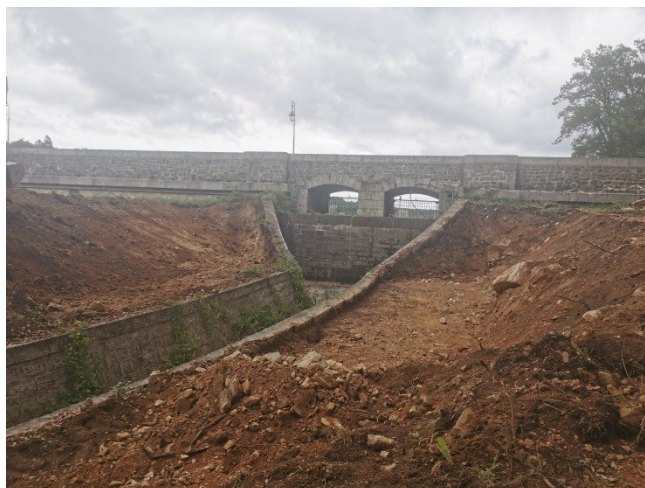
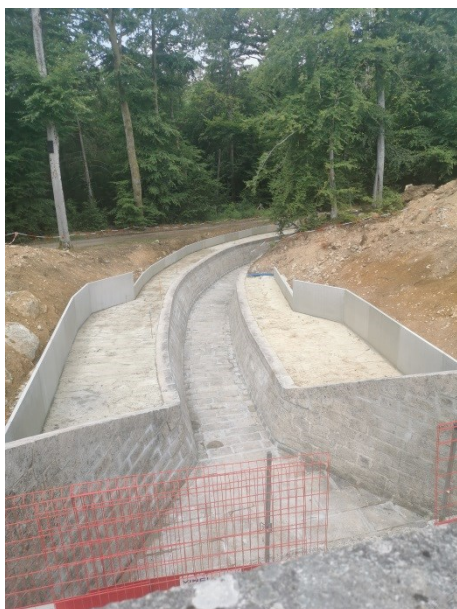
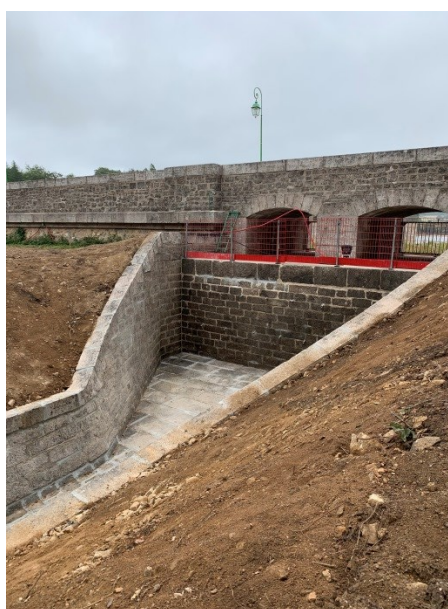
Coursier évacuateur de crues pendant et après travaux
(3 première photos DDT 58)

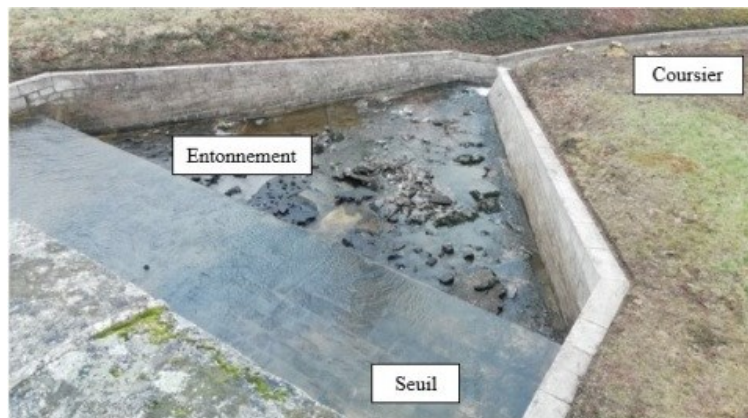
Seuil épanchoir n°3
(Photo DDT 58)

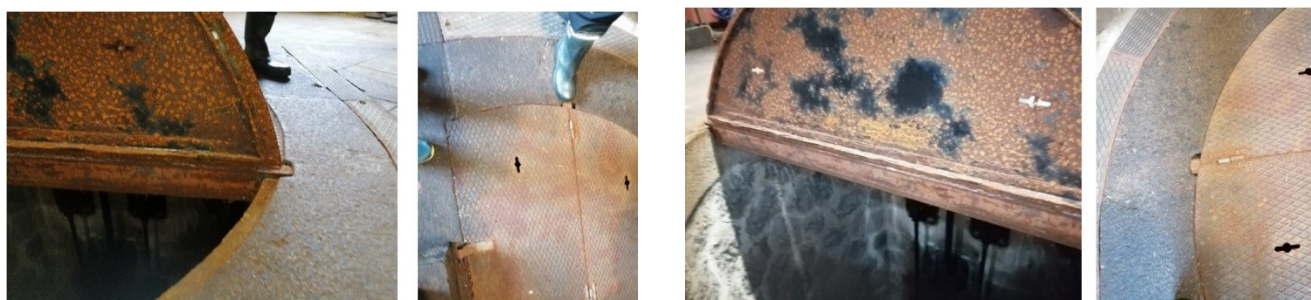
Plaques et IPE des puits de la chambre à vanne
(Photos DDT 58 et EGIS)

■ La rénovation de la ferronnerie courante du barrage (trappes d'accès des puits, échelles, etc...), dépose, décapage, remise en peinture et/ou remplacement, etc...

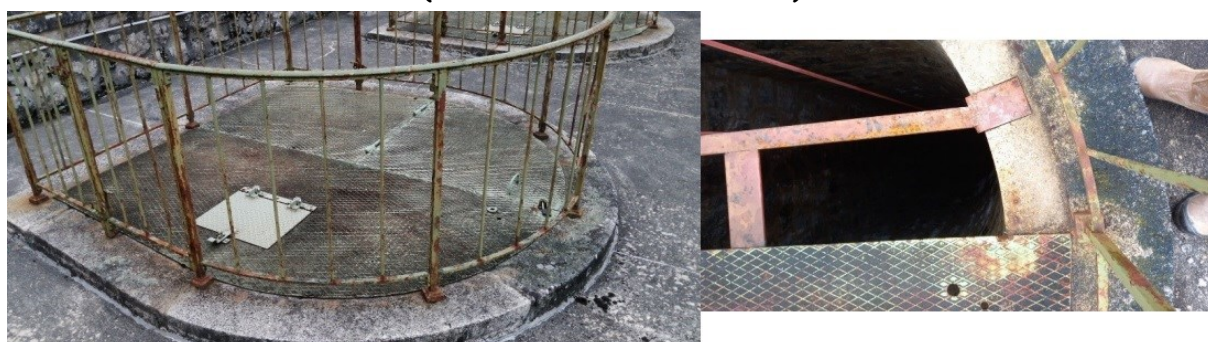
Support et plaques de fermeture des puits présentant des signes d'usure
(Photos DDT58 et EGIS)

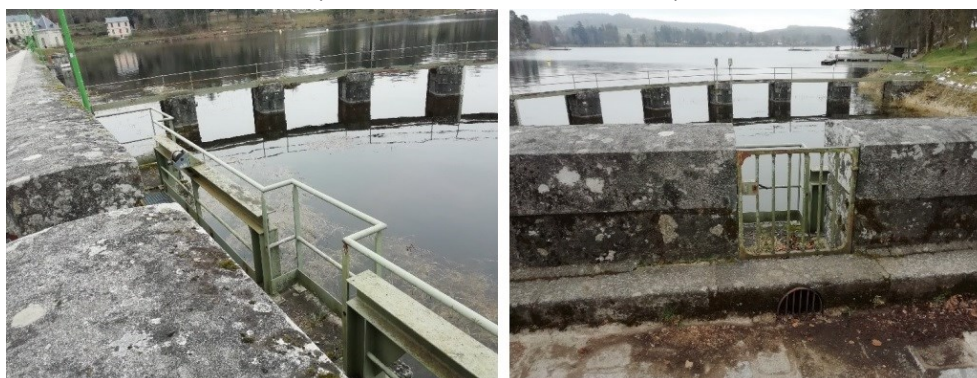
Garde-corps, passerelles et portillon de l'EVC au droit de la crête

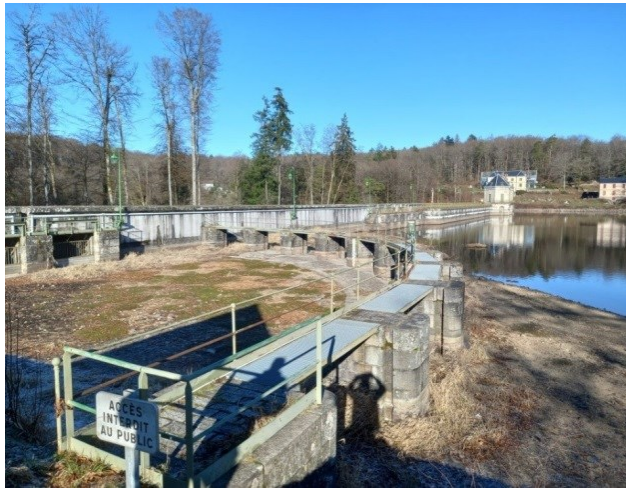
Garde-corps, passerelles et portillon de l'entonnement de l'EVC
(Photos DDT58 et EGIS)

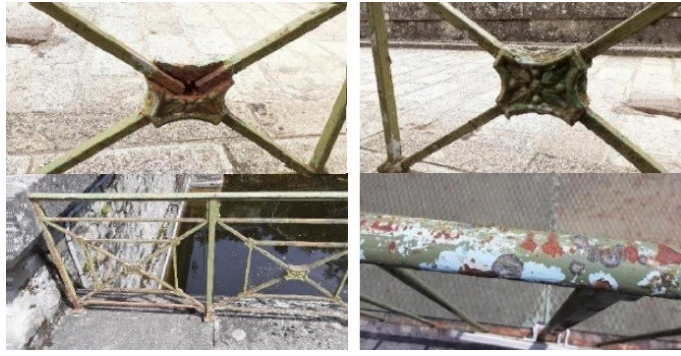
Altérations des structures et peintures des gardes corps
(Photos DDT58 et EGIS)

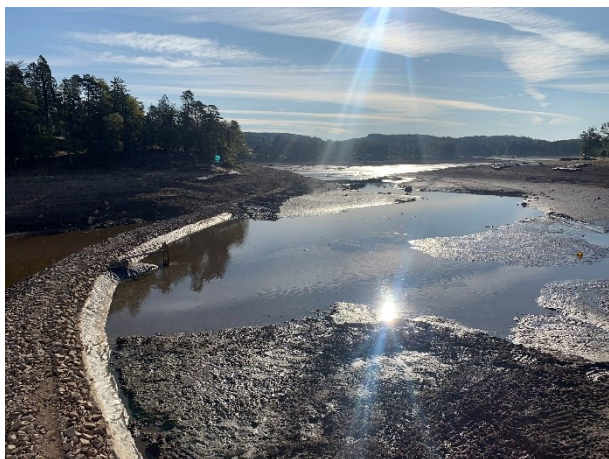
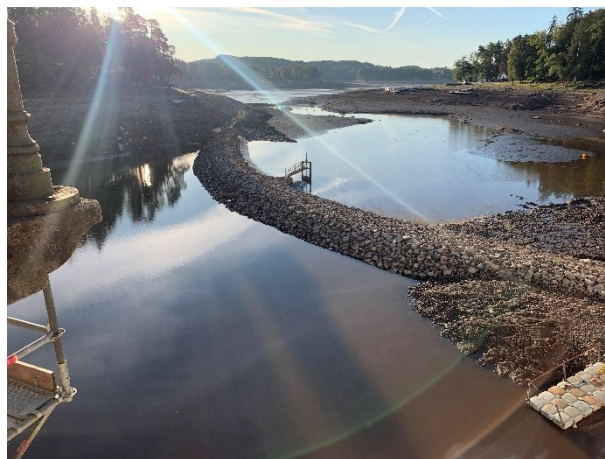
Quelques photos (DDT58) du batardeau à nouveau émergé...

En bas à droite de la photo de droite, la plateforme d'inspection utilisée par l'entreprise pour vérifier l'état de la membrane lors de l'abaissement du niveau du lac (visite tous les -50 cm)

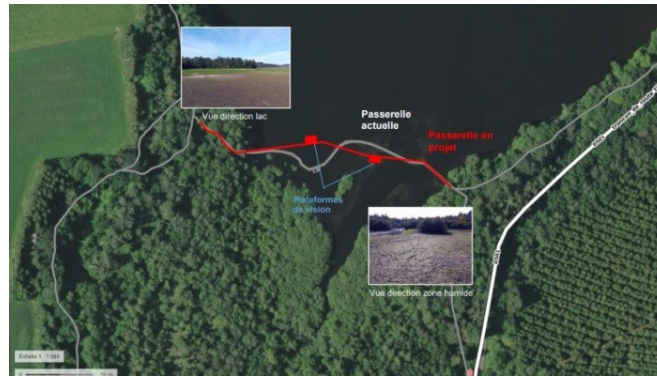
Croquis tracé ancienne et nouvelle passerelle (rouge) de Chevigny
(Cliquez pour agrandir le croquis)

Cette opération consiste à démonter et à évacuer l'ouvrage actuel.
