PRESENTATION DES TRAVAUX DE CONFORTEMENT DU BARRAGE DE PANNECIERE (Document Seine Grands Lacs)

Présentation des travaux

Quelques photos des travaux

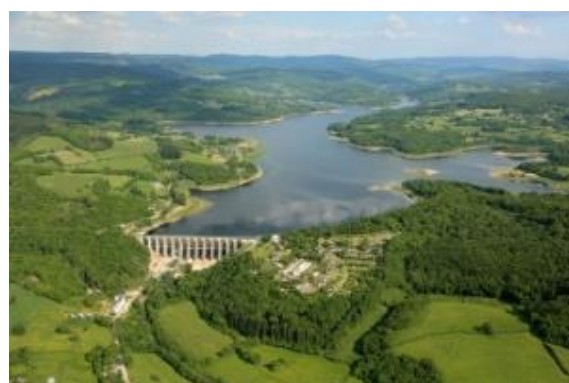
Vue générale après travaux
(Photo Seine Grands Lacs, reproduction interdite)

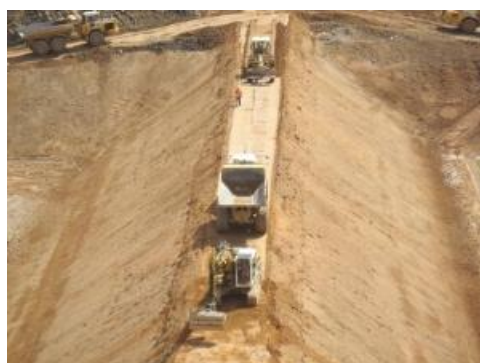
Sans entrer dans des détails infiniment techniques voyons quelques phases des travaux.
Tout d'abord la pose du batardeau permettant le travail "hors d'eau".

Pose du batardeau
(Photo Seine Grands Lacs, reproduction interdite)

- En complément, durant les travaux de confortement, un batardeau sera construit à l'amont du barrage afin de protéger le chantier des crues à hauteur de la crue cinquantennale estivale, et de constituer une réserve d'eau de 2 M de m3 disponible pour le soutien d'étiage de l'Yonne et, dans la mesure du possible, pour l'alimentation du canal du Nivernais.

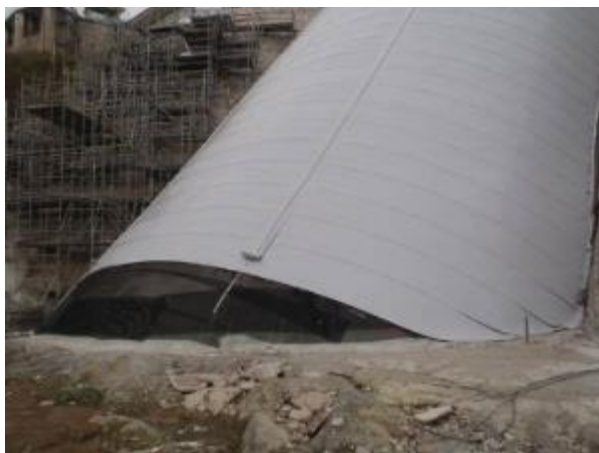
Ensuite, côté amont, la pose de la géomembrane avec géogrille drainante, profilé intérieur, géomembrane, profilé supérieur et géomembrane au-dessus du profilé

Pose de la géomembrane
(Photo Seine Grands Lacs, reproduction interdite)

- L'arrêt du phénomène de gonflement suspecté grâce à la pose d'un complexe d'étanchement (géo membrane), associé à un drainage entre la paroi de l'ouvrage et la géo membrane, équipera l'ensemble du parement amont du barrage.

- La pose d'un complexe d'étanchement / drainage sur l'ensemble du parement amont du barrage (après élimination totale de l'amiante présente actuellement), en vue de ralentir et d'arrêter le phénomène de gonflement suspecté ;

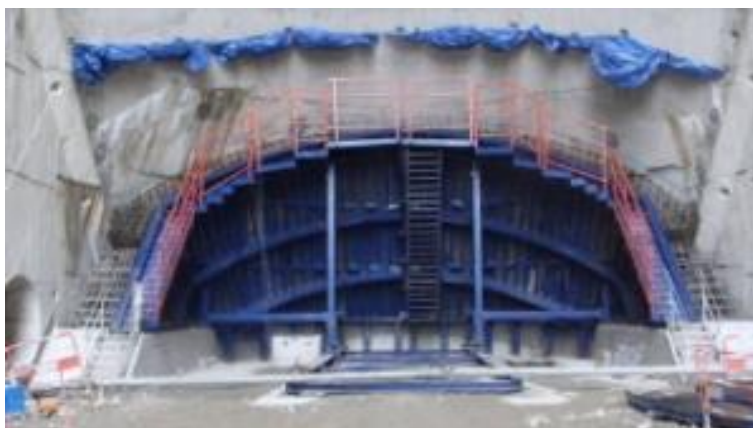
Puis le côté aval avec le coffrage des pieds de voûtes :

Un pied de voûte
(Photo Seine Grands Lacs, reproduction interdite)

Cette phase a nécessité le remplissage en béton auto plaçant de classe CEM3 à longue chaleur d'hydratation (fondation mélangée avec des super plastifiants) et un bétonnage en continu pendant 13 h.

Le rendement de la centrale à béton était de 18 m³/h et le temps de malaxage de 5 mm par gâchée

- L'amélioration de la résistance des pieds des voûtes concrétisée par la réalisation de massifs de renfort du pied des voûtes, appelés sabots. Ils se situeront en aval des voûtes en amont de la voûte siège de la prise d'EDF.

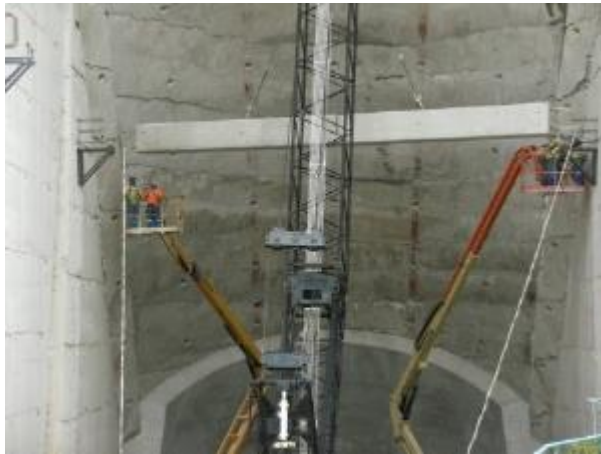
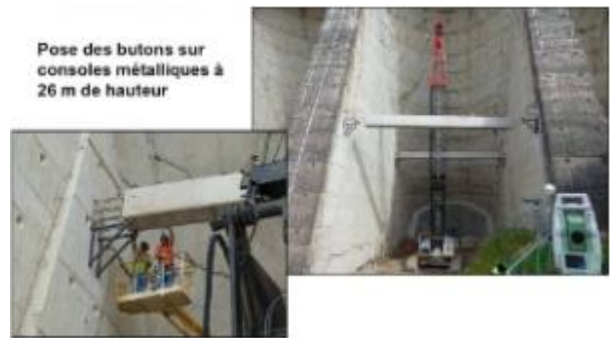
Et « enfin », pose des butons de contreventement

La pose des butons
(Photos Seine Grands Lacs, reproduction interdite)

- La réalisation de 2 chaînes de butons de contreventement entre les contreforts. Ils courront d'une rive à l'autre pour améliorer le comportement dynamique sous l'effet de séismes de rive à rive ; la réalisation d'injections et de drains nouveaux en fondation ;

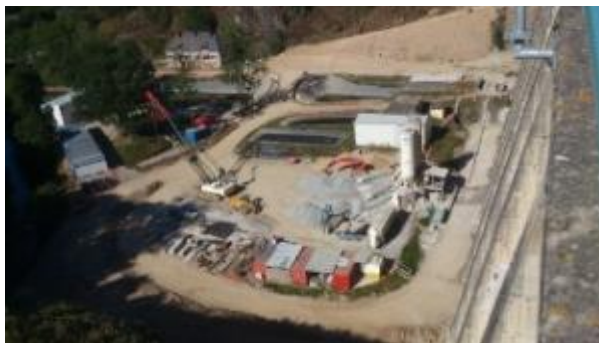
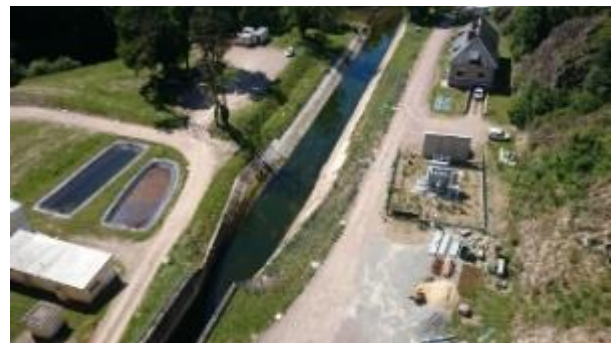
Quant au canal d'évacuation, qui avait été modifié pour le passage des engins de chantiers, il a retrouvé l'aspect qu'on lui connaissait jadis.

Les travaux en septembre 2012... Et en juin 2015...

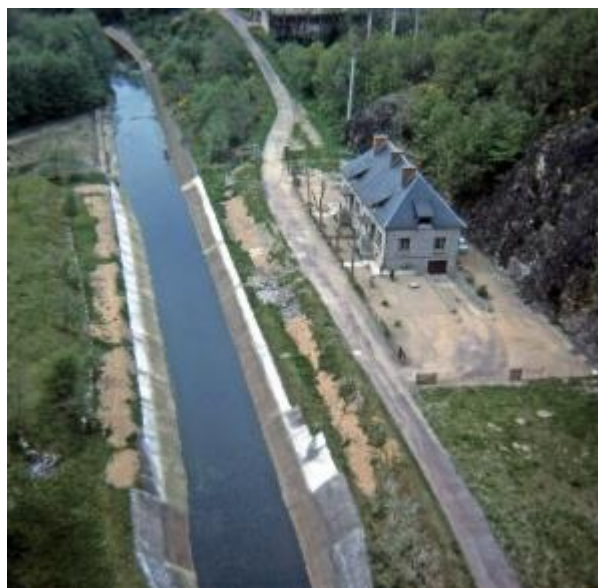
C'est redevenu comme en 1967 !

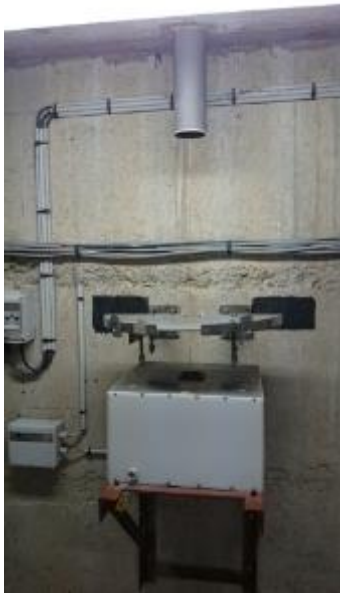
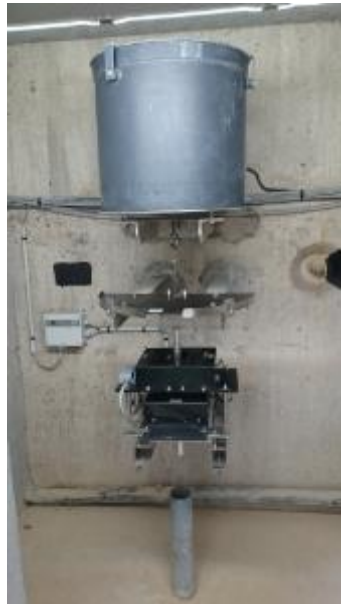
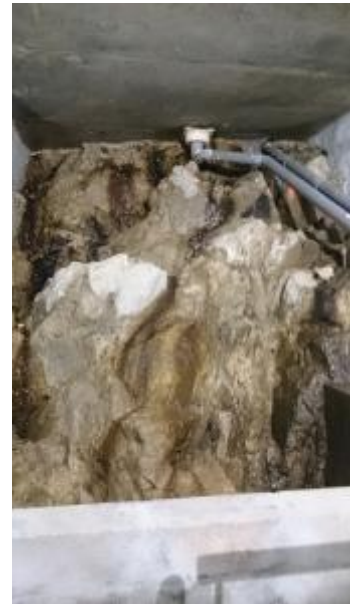
Le contrôle des mouvements du barrage, le contrôle des mouvements du sol, et la récupération des eaux de ruissellement latéral

- La mise en place d'un nouveau système d'auscultation du barrage et de sa fondation ;
- La réhabilitation et l'optimisation des organes de vidange de la retenue.

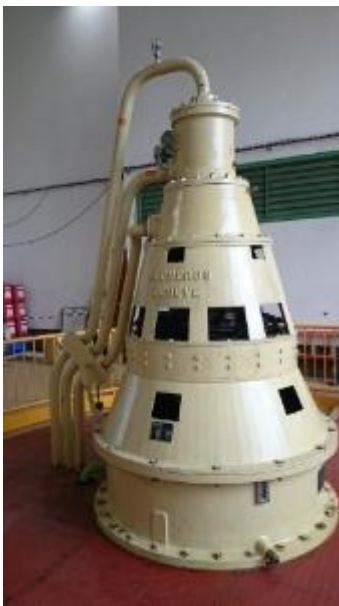
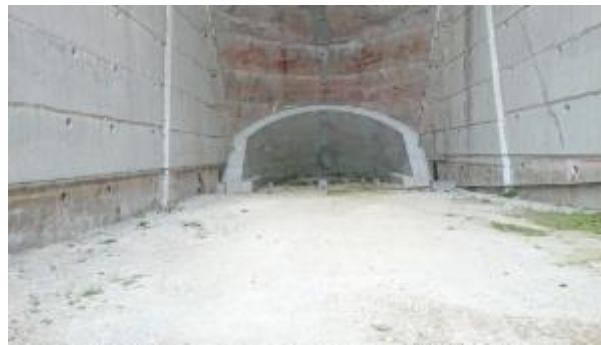
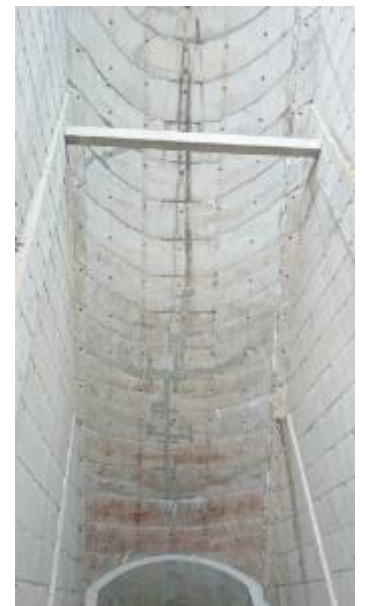
La partie visible de la turbine, un pied de voute et l'intérieur d'une voute
